Il nubifragio di Salerno

di Alberto Hofmann

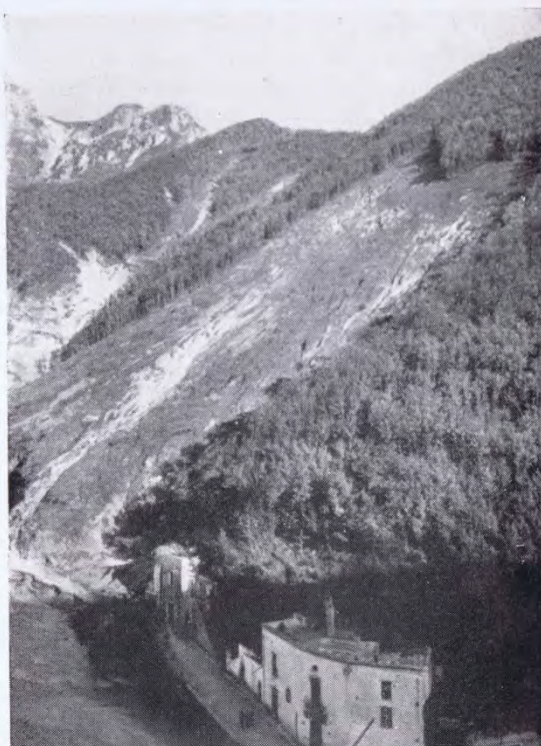
Fig. 3: *Frana per distacco di terreno a Ponteprimario (Comune di Maiori).*

Il secondo tipo delle manifestazioni localizzate è caratterizzato dall'azione delle acque nei collettori con l'asporto improvviso del materiale accumulatosi, forse nel corso di parecchi anni ma sicuramente nel corso della lunga estate siccitosa, per disgregazione delle pendici e per apporto delle prime acque dello stesso nubifragio, che hanno dilavato i terreni in superficie con l'azione diffusa descritta. L'asporto, data la grande massa d'acqua, è avvenuto con tale violenza, anche nei collettori di minore entità (vedi fig. 6) da mettere a nudo lo zoccolo roccioso e pulendolo con vera e propria azione di levigazione. In molti casi ne è seguito un sensibile abbassamento, per erosione, del collettore stesso, con conseguente perdita di stabilità delle pendici, su cui si sono aperte frane a ventaglio o a striscie marginali e parallele all'alveo, come è visibile nella fig. 3 a sinistra della grande frana di scivolamento.

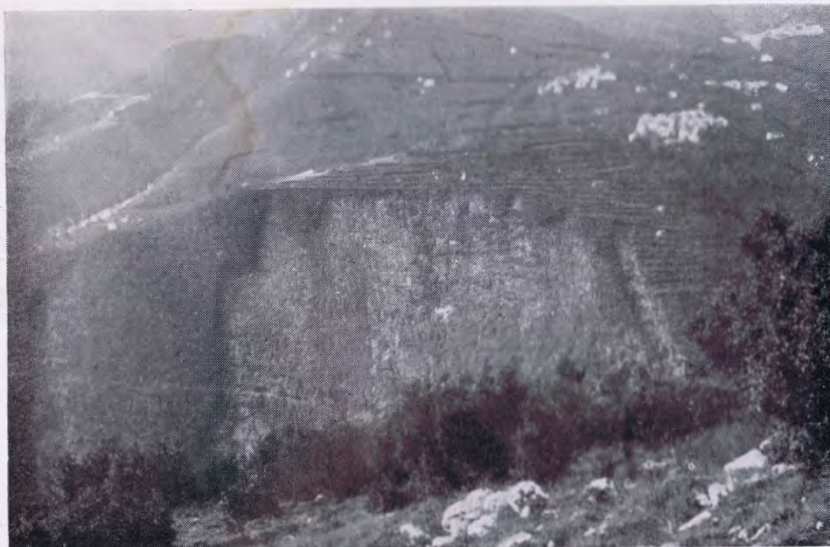
Fig. 4: Frana per distacco di terreno sopra Molina di Vietri.
(Foto Leica).

l'acqua. Ma anche altri elementi hanno favorito questa rapida penetrazione, come le colture agrarie a terrazzo sui ripiani soprastanti le pendici boscate, (vedi fig. 4 che ritrae la frana di Molina), e come il taglio delle pendici a mezzo di strade e mulattiere, che hanno inciso il terreno fino alla roccia (vedi fig. 5, che ritrae il punto di distacco della maggiore delle frane, quella di S. Liberatore).

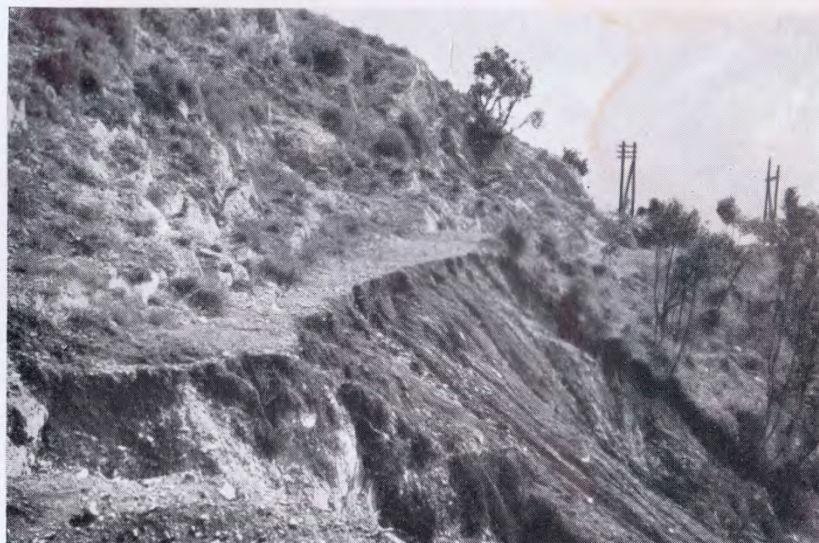
Fig. 5: Distacco della frana di S. Liberatore in Comune di Salerno. (Foto Leica).

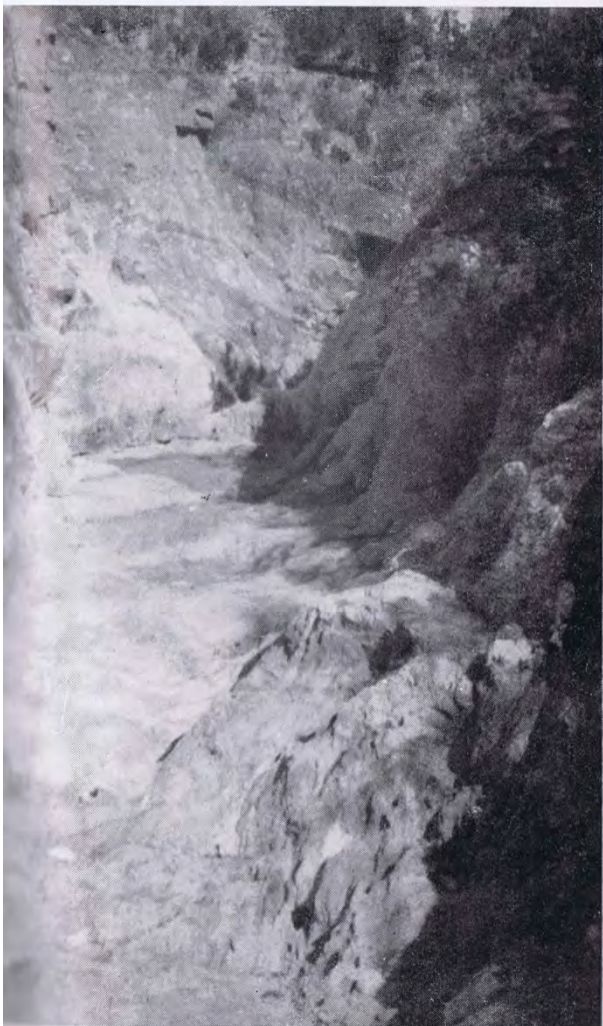
Fig. 6: *Erosione di un collettore con azione di levigazione (Vallone Fuonti in Comune di Tramonti). (Foto Leica).*

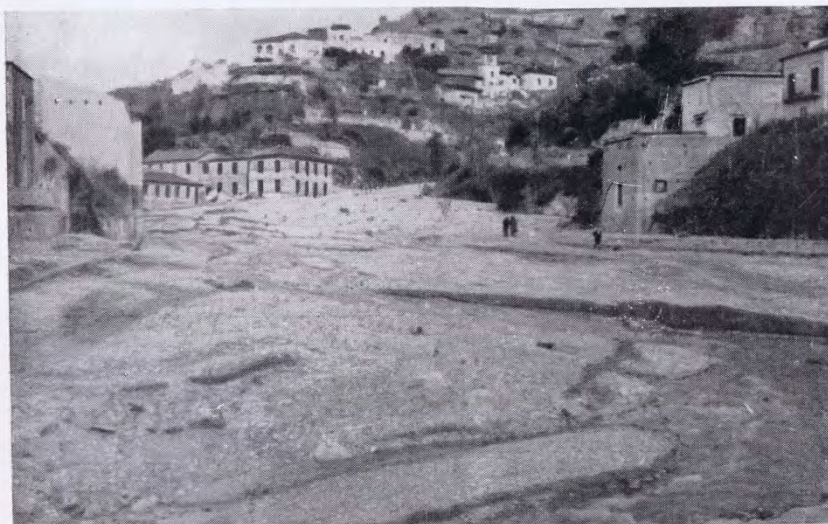
Fig. 7: Inghiaimento del Reginna Major a monte di Ponteprimario (Comune di Maiori). (Foto Leica).

Il terzo tipo delle manifestazioni localizzate è quello creato dagli inghiaiamenti. Questi sono particolarmente vistosi nei tratti vallivi dei corsi d'acqua (ved. fig. 7) e riguardano più le colture agrarie, che quelle forestali, giacchè i terreni inghiaiati furono destinati alle più fiorenti colture agrarie irrigue, soprattutto agli agrumeti. Da parte forestale si ha però da lamentare la perdita del vivaio di Dentro Vecite, di un terzo di ettaro circa di superficie coltivata.
