EFFETTI DELL'ALLUVIONE DEL 26 OTTOBRE 1954 NEL SALERNITANO

F. PENTA - R. LUPINO - F. CAPOZZA - F. ESU (*)

SOMMARIO: Si espongono alcune considerazioni sui fenomeni verificatisi nella zona del Salernitano a seguito dell'alluvione del 26 ottobre 1954, sulla base delle osservazioni effettuate dagli scriventi in occasione di alcuni loro sopralluoghi, in rapporto alla morfologia ed alla costituzione geologica delle località colpite.

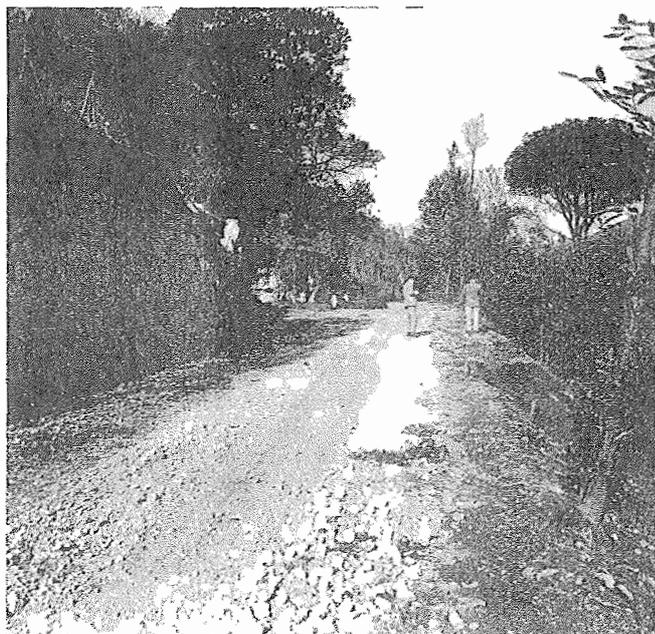
Fig. 1 - Scoscendimento dei tufi a valle della strada fra Polvica e Corsano.

Il fenomeno più rilevante, relativamente alla zona, è rappresentato dallo scoscendimento di una scarpata, poco sotto l'abitato di Polvica, che ha provocato l'ostruzione della sede stradale.

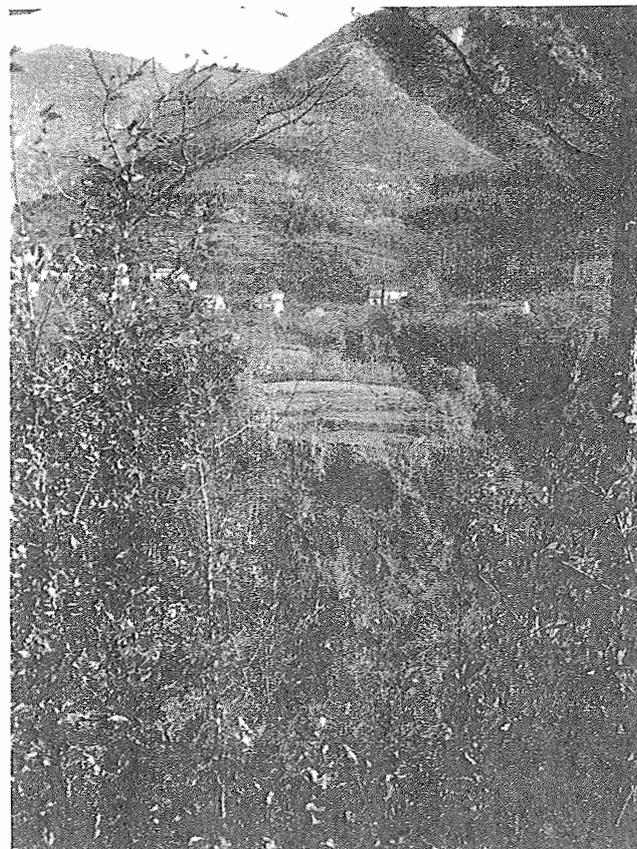
Fig. 2 - Fianco sinistro del Vallone di Campinola a monte di Polvica. Al centro piccolo scoscendimento dei tufi.

I dissesti che qui si sono verificati si riducono sostanzialmente ad alcuni scoscendimenti, per altro molto superficiali, che hanno luogo sia in destra che in sinistra della valle (figg. 2 e 3).

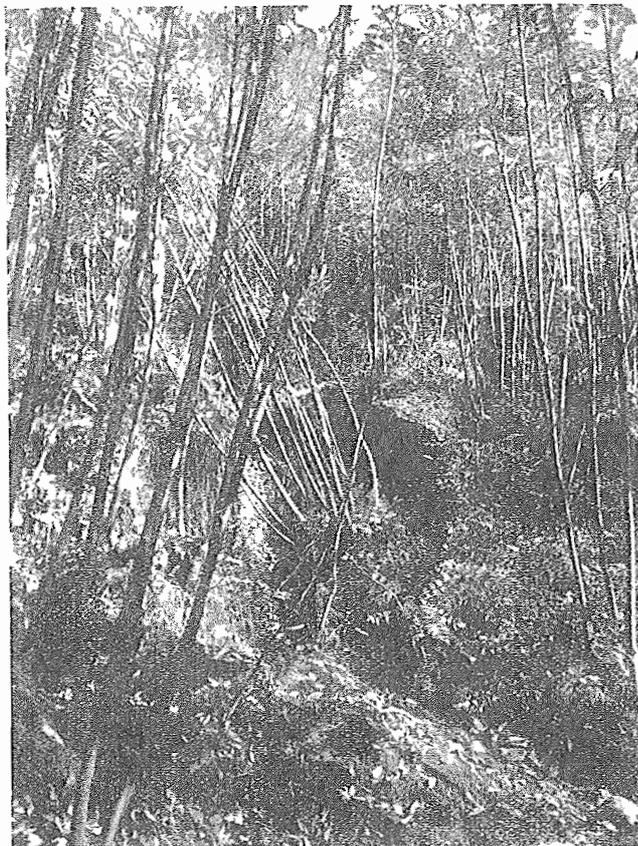
Fig. 3 - Incisione e scoscendimento superficiale nel bosco a valle di Polvica.

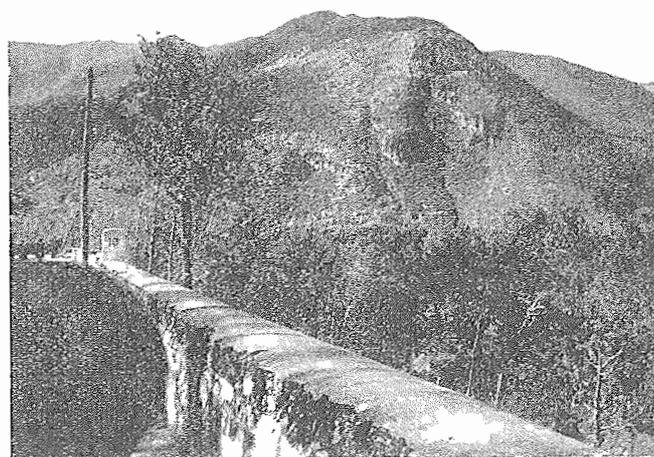
Fig. 4 - Denudamento sulla destra della valle del F. Regina di Maiori in prossimità di Paterno.

In destra della valle, poco a monte di Paterno Sant'Arcangelo, l'asportazione della coltre di terreno vegetale ha portato al « denudamento » del monte per alcuni ettari (fig. 4).

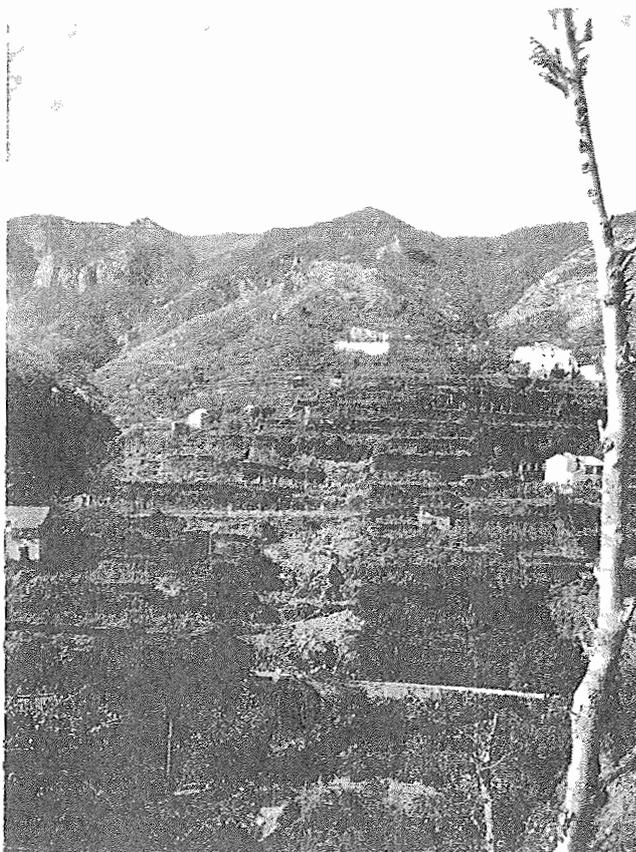
Fig. 5 - Dllavamento e asportazione dei terreni di riporto, terrazzati fra Bolviso e Pendolo (F. Regina di Maiori).

In questo tratto, sempre in destra, si è avuto anche il dilavamento e l'asportazione dei terreni di riporto terrazzati, con scoscendimento e crollo dei muri a secco di sostegno (fig. 5).

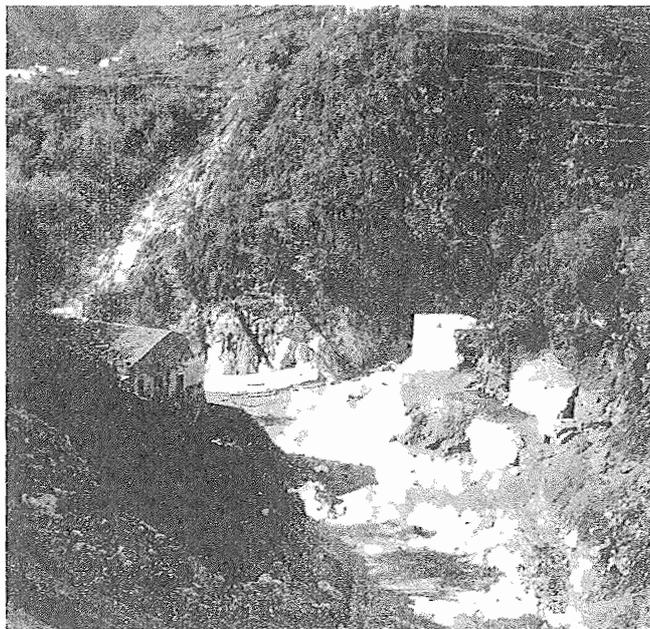
Fig. 6 - Confluenza del V. S. Antonio con il F. Regina di Maiori. E' visibile quanto rimane dei fabbricati che sbarravano l'alveo del torrente.

Dissesti di maggiore gravità hanno avuto luogo più a valle, in corrispondenza del Vallone Sant'Antonio. Qui, versanti e fondo del fosso sono stati completamente denudati sino a scoprire la roccia calcarea in sede; l'onda di piena, carica di materiale detritico, dopo aver travolto il ponte sulla strada, ha investito violentemente ed asportato la serie di fabbricati che sbarravano l'alveo in prossimità della confluenza con il fosso Regina di Maiori (fig. 6 e 7), depositando, successivamente, una spessa coltre di materiale alluvionale.

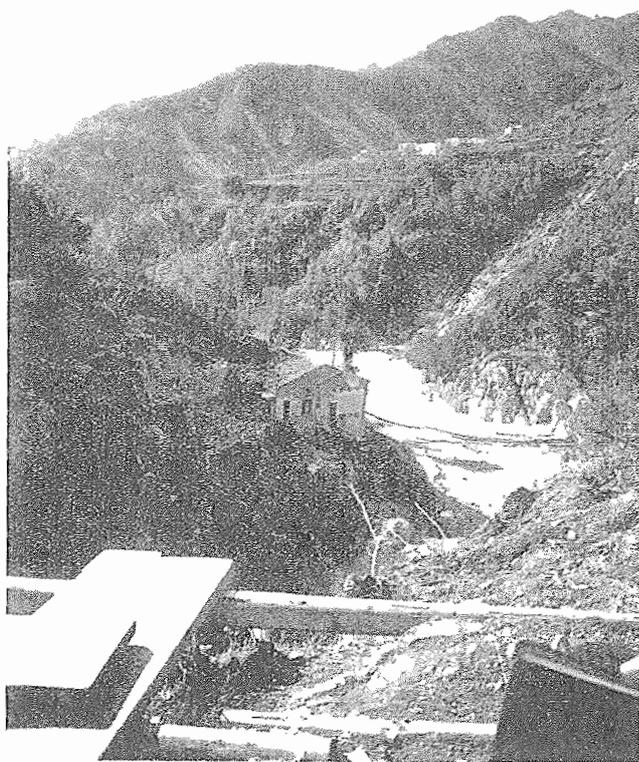
Fig 7 - Confluenza del V. S. Antonio con il F. Regina di Maiori. In fondo denudamenti dei versanti.

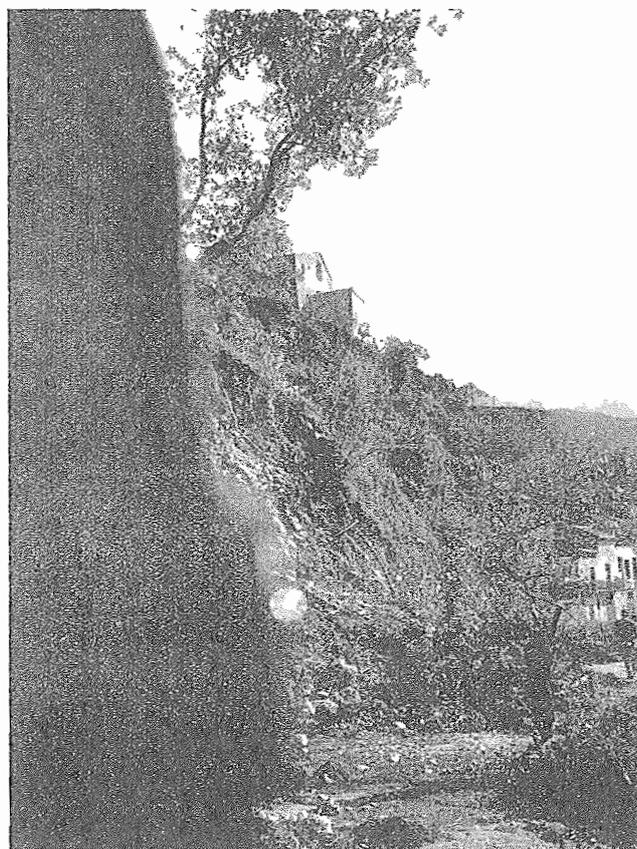
Fig. 8 - Scoscendimenti nei conglomerati e nei tufi poco a monte di S. Erasmo (Valle del F. Regina di Maiori).

Scoscendimenti che hanno interessato per una certa profondità la coltre di tuffi e di conglomerati poco cementati si sono riscontrati in sinistra, nella zona poco a monte dell'abitato di Sant'Erasmo. Tali scoscendimenti, che hanno provocato l'ostruzione della

sede stradale, hanno reso il versante poco stabile e fanno temere per la conservazione dei fabbricati sovrastanti (figg. 8 e 9).

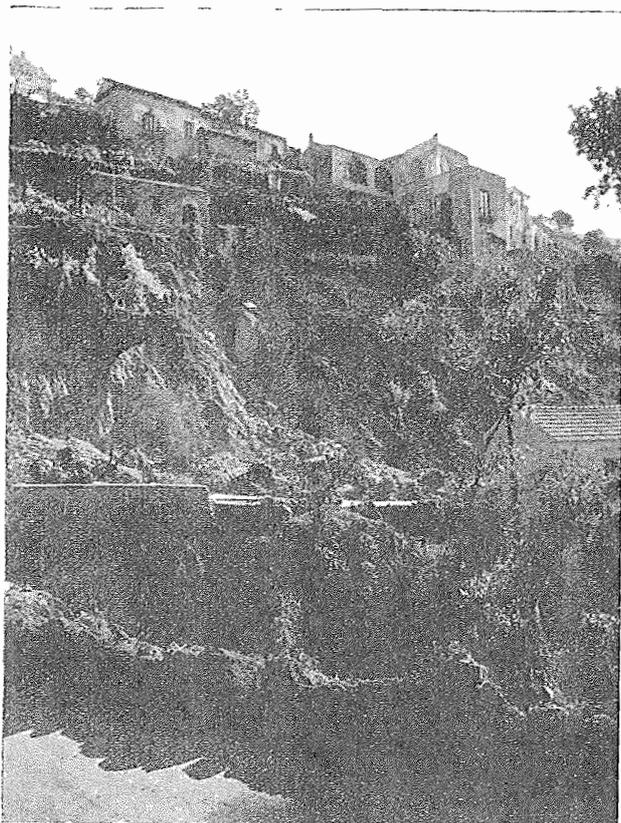
Fig. 9 - Scoscendimenti nei conglomerati e nei tuffi in vicinanza di S. Erasmo (Valle del F. Regina di Maiori).

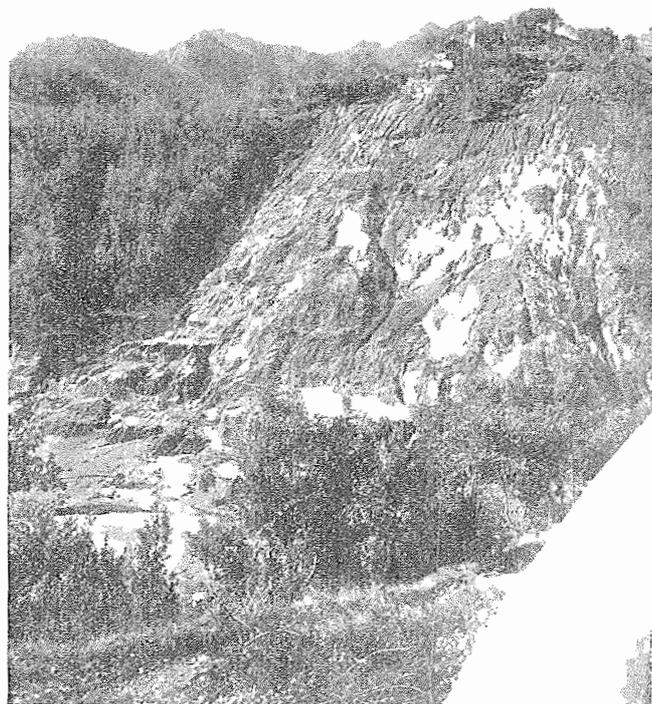
Fig. 10 - Versante destro della Valle del F. Regina di Maiori a valle di S. Erasmo. Denudamenti e scoscendimenti del bosco e del suo terreno di sostegno.

Dilavamenti, denudamenti e, nella parte più bassa, scoscendimenti hanno interessato anche il fianco destro della valle (fig. 10).

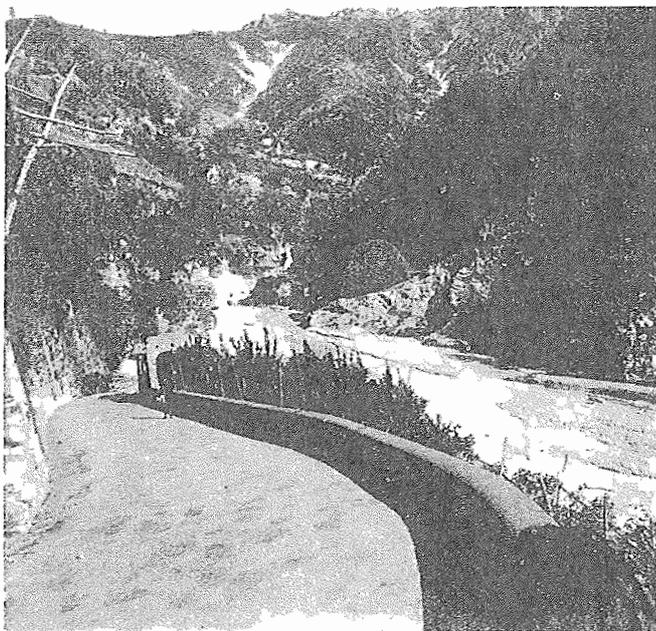
Fig. 11 - Fucara - Valle del F. Regina di Maiori. Sul fondo è visibile la sede stradale ricoperta da una spessa coltre di alluvioni.

In corrispondenza del vallone dei Fuondi (il cui bacino imbrifero, nella parte alta, è sede di denudamenti ed erosioni intensissime) la strada è stata completamente ricoperta dai detriti depositati dalle acque. Lo spessore di questa coltre è dell'ordine di una decina di metri (figg. 11 e 12).

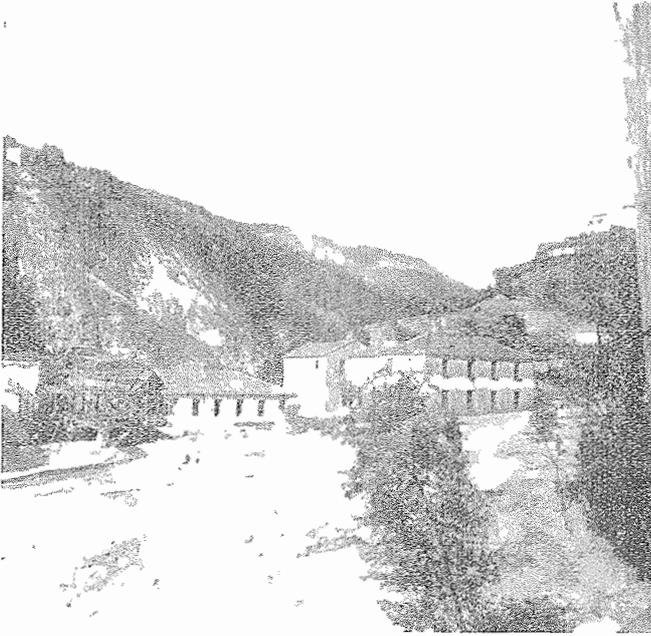
Fig. 12 - Pucara - Confluenza fra il Vallone di Fuondi ed il F. Regina di Maiori. Denudamenti con distruzione del bosco e sopralluvionamento dell'alveo.

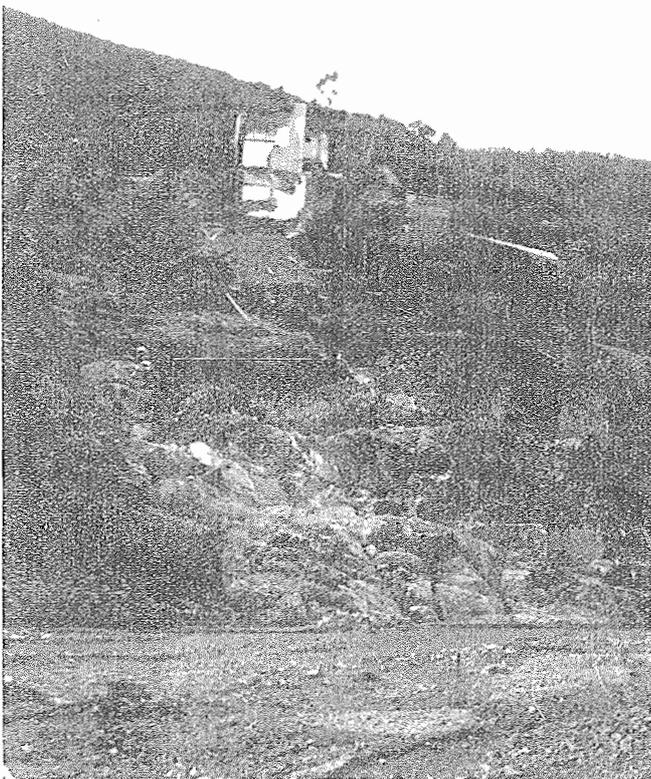
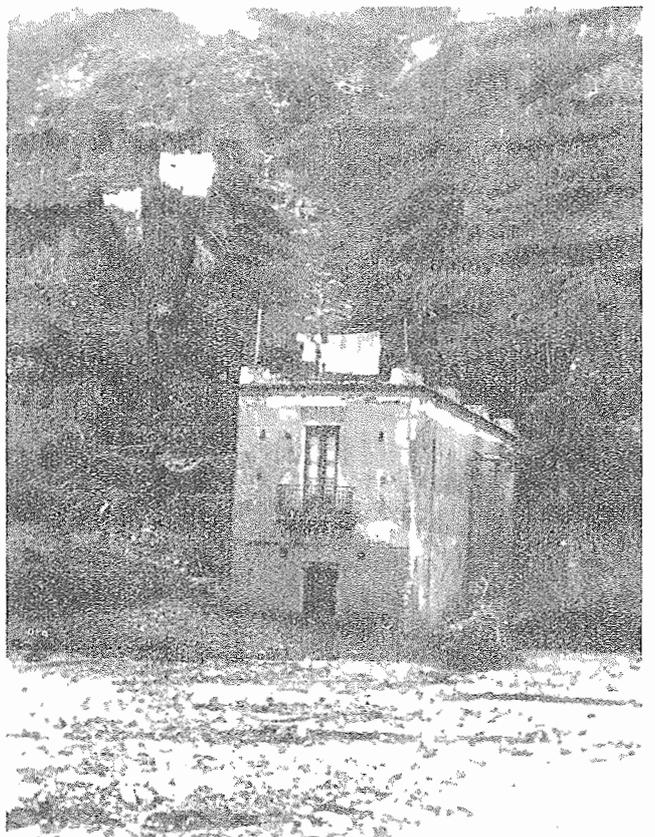
Figg. 14 e 15 - Fosso Regina di Maiori - Versante destro di fronte a S. Martino. Scoscendimenti e denudamenti.

nelle parti alte dei versanti), non si rivela interessata da dissesti, salvo che in pochissimi punti, ove era originariamente affiorante e superficialmente sconnessa, o allo stato « farinoso ». Di particolare entità è il fenomeno sul versante destro della valle, di fronte alla frazione San Martino; il denudamento, associato allo scoscendimento delle parti più basse del versante, raggiunge notevole estensione ed interessa un'area molto

ampia sia in altezza che in lunghezza (figg. 13, 14, 15).

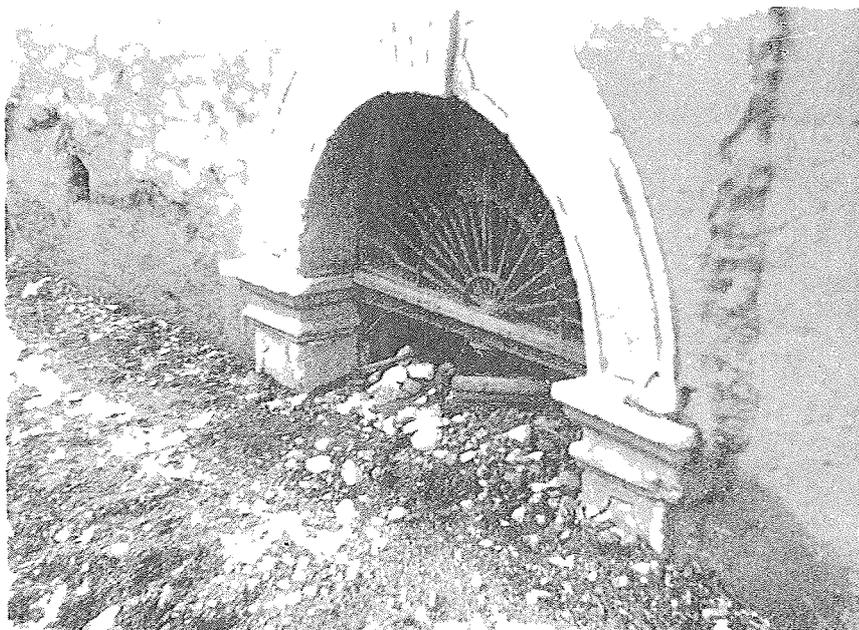
Fig. 16 - Fosso Regina di Maiori - Sovralluvionamenti in località Vacile.

al deflusso della torbida, dal ponte, da una parte del rilevato stradale e dagli impianti di derivazione di una cartiera ubicata sulla sponda destra. Travolto questo sbarramento, l'onda di piena ha depositato gran parte del materiale trasportato nello slargamento dell'alveo che si verifica alla confluenza del fosso di Maiori con i Valloni Trapulica e Ponticchio, determinando sopralluvionamenti di notevole entità (figg. 16 e 17).

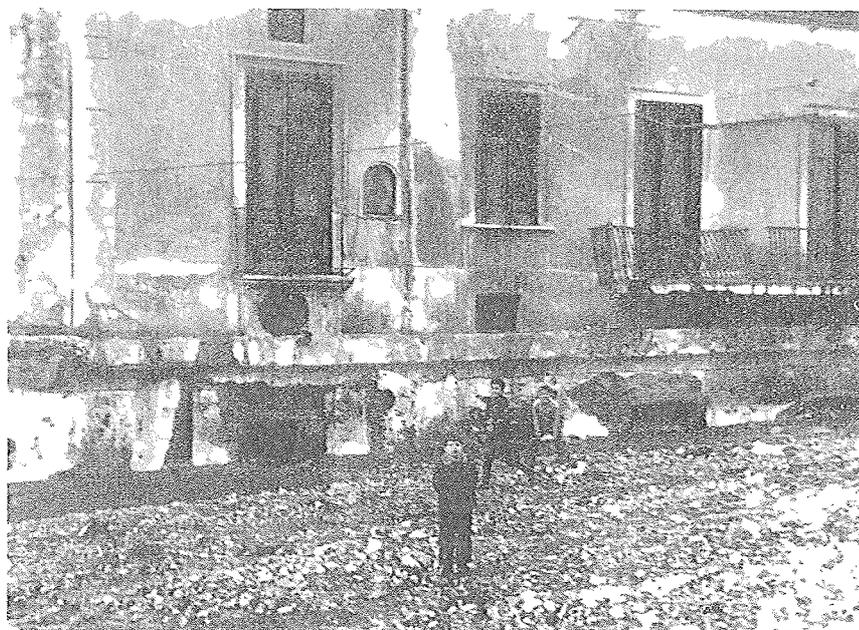
Fig. 17 - Altro aspetto del sovralluvionamento in località Vacile.

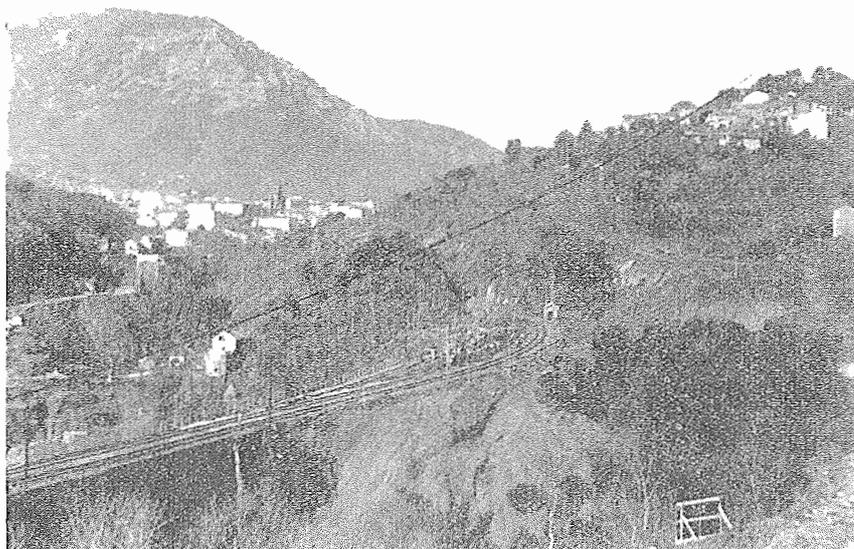
Fig. 18 - Fianco sinistro della valle fra Cava de' Tirreni e Vietri. Scoscendimenti lungo la ferrovia.

Questi tufi sul fianco sinistro sono scosciati provocando il crollo di un muro di sostegno e la interruzione della linea ferroviaria (fig. 18); sul fianco destro, invece, lo scoscendimento ha ostruito la strada, la cui sede non ha però subito danni permanenti (fig. 19).

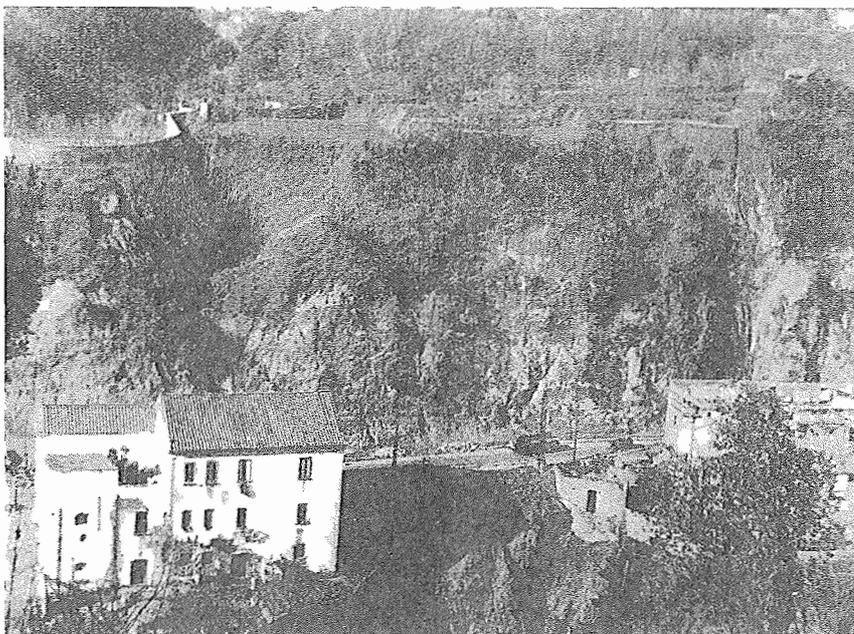
Fig. 19 - Scoscendimenti lungo la S.S. n. 18, poco a nord di la Molina.

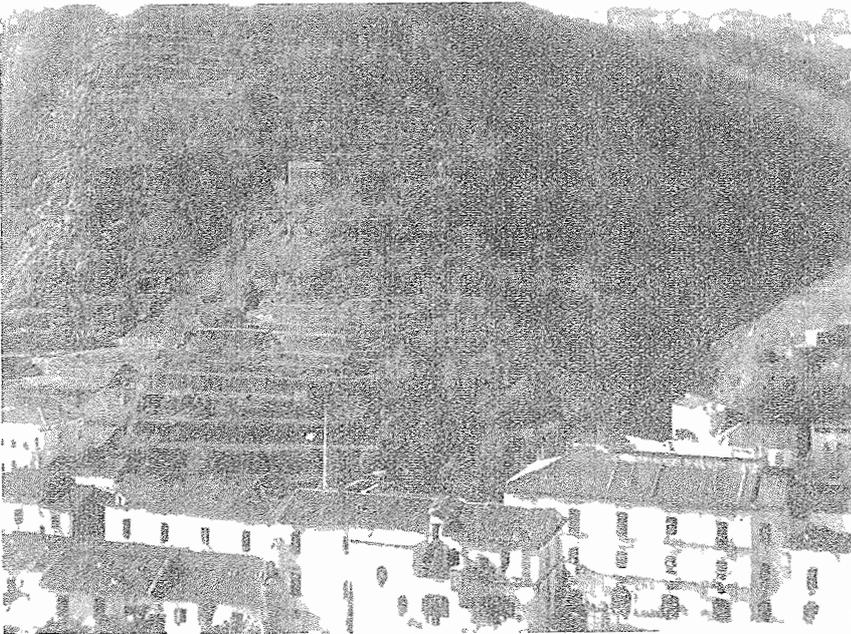
Fig. 21 - Scoscendimenti e denudamenti in località La Molina e sul versante di destra del Fosso Bonea.

Nella zona tra la Molina e Marina sono visibili vaste aree di denudamento dei versanti, limitate, in alto, dalla linea lungo la quale si verifica la decisa variazione del pendio (figg. 20 e 21). Dal fondo dei fossi è stata completamente asportata la coltre di alluvioni e detriti ed è stata messa a nudo la roccia sottostante.

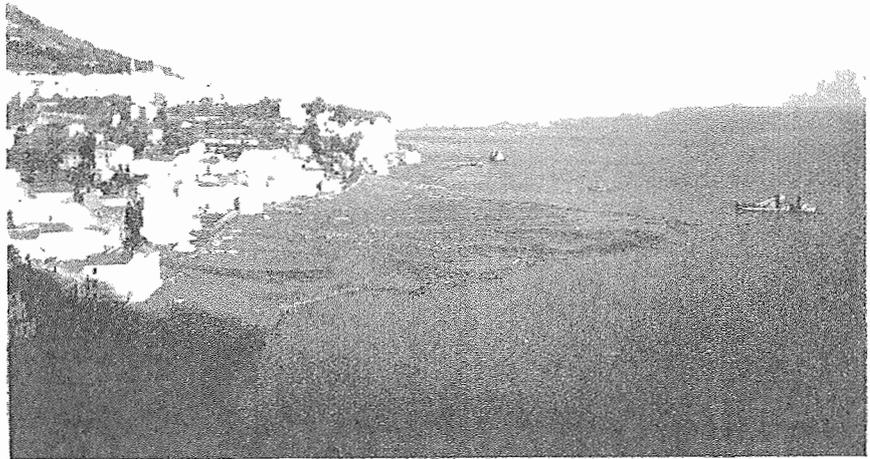
Fig. 22 - Deposito a mare del materiale detritico trasportato dal fosso di Vietri sul Mare.

Lo scarico a mare del trasporto solido ha modificato l'andamento della linea di costa, creando un ampio delta nella zona di Marina (figg. 22 e 23).

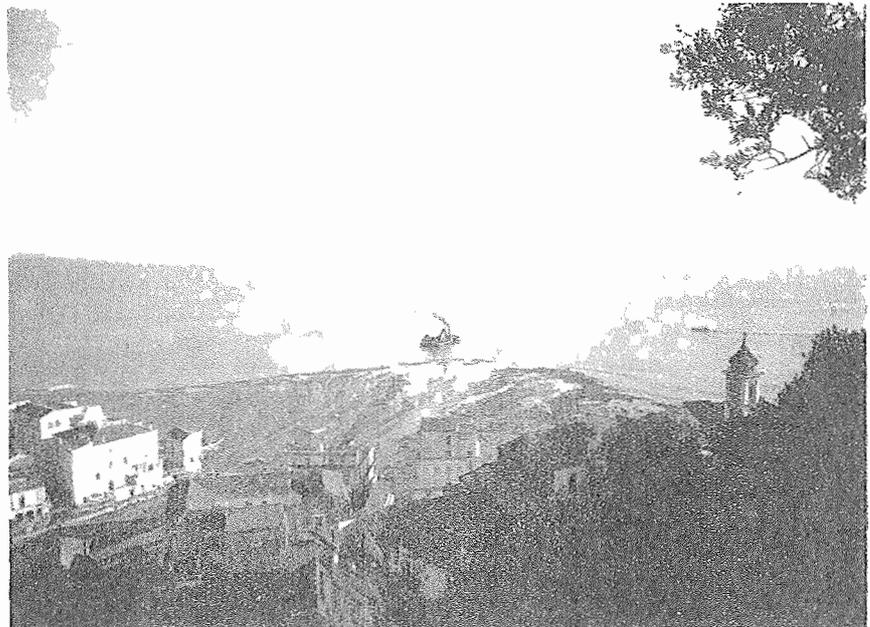
Fig. 23 - Vista da terra del deposito a mare del materiale detritico.

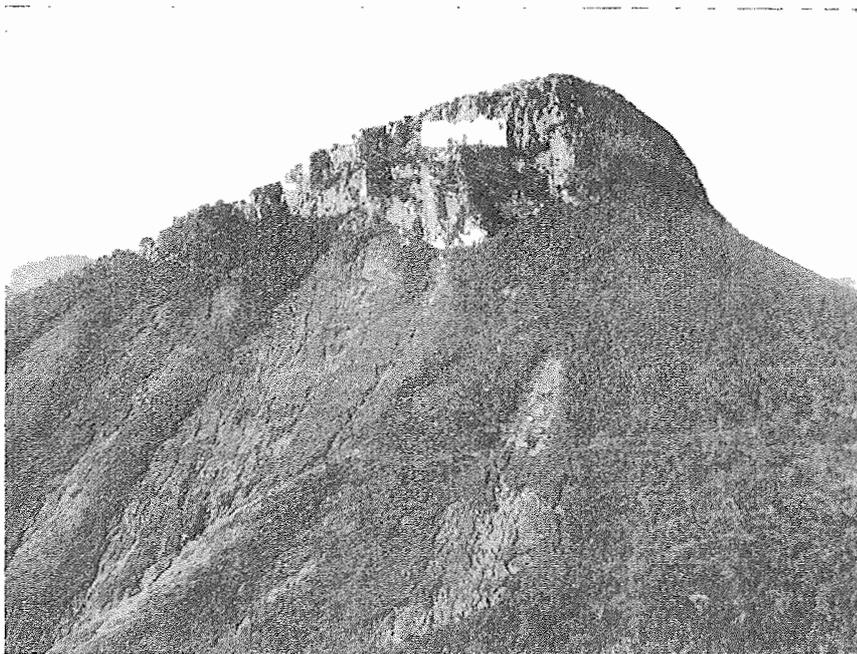
Fig. 24 - Salerno - Denudamenti sul versante orientale del Monte S. Liberatore.

I dissesti rientrano nei tipi precedentemente classificati e descritti. Si riscontrano cioè vaste aree denudate, scoscendimenti (ad esempio lungo la strada fra Salerno e Vietri) e crollo e asportazione di vari manufatti (figg. 24 e 25).

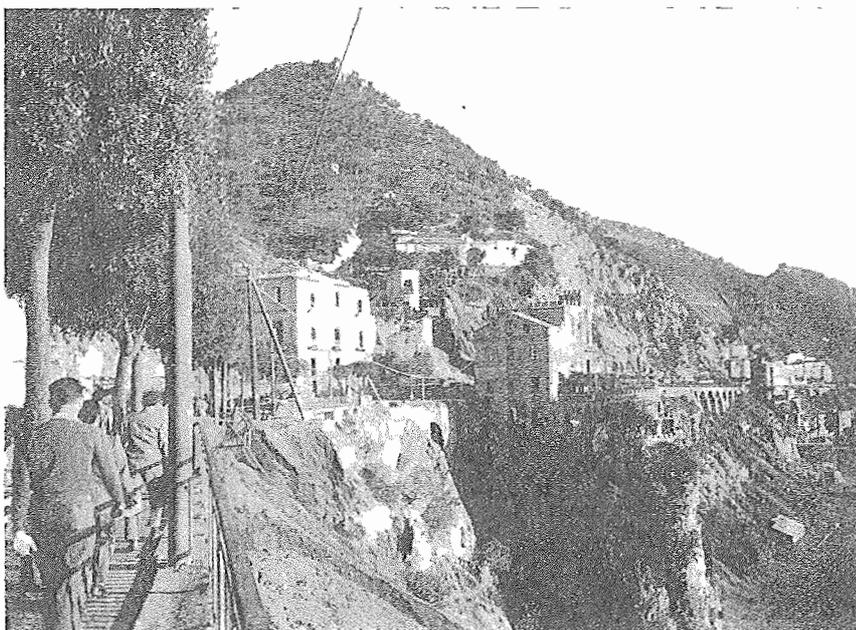
Fig. 25 - Salerno - Scoscendimenti poco dopo il km 55 della S.S. n. 18.
