Alluvione di Genova del 10 ottobre 2014 fotocopia...del disastro di Genova del 4 novembre 2011

Genova "Storica" e Genova "Nuova" devastate, ancora una volta senza preavviso, dall'acqua rilasciata dai cumulonembi il 9 ottobre 2014.

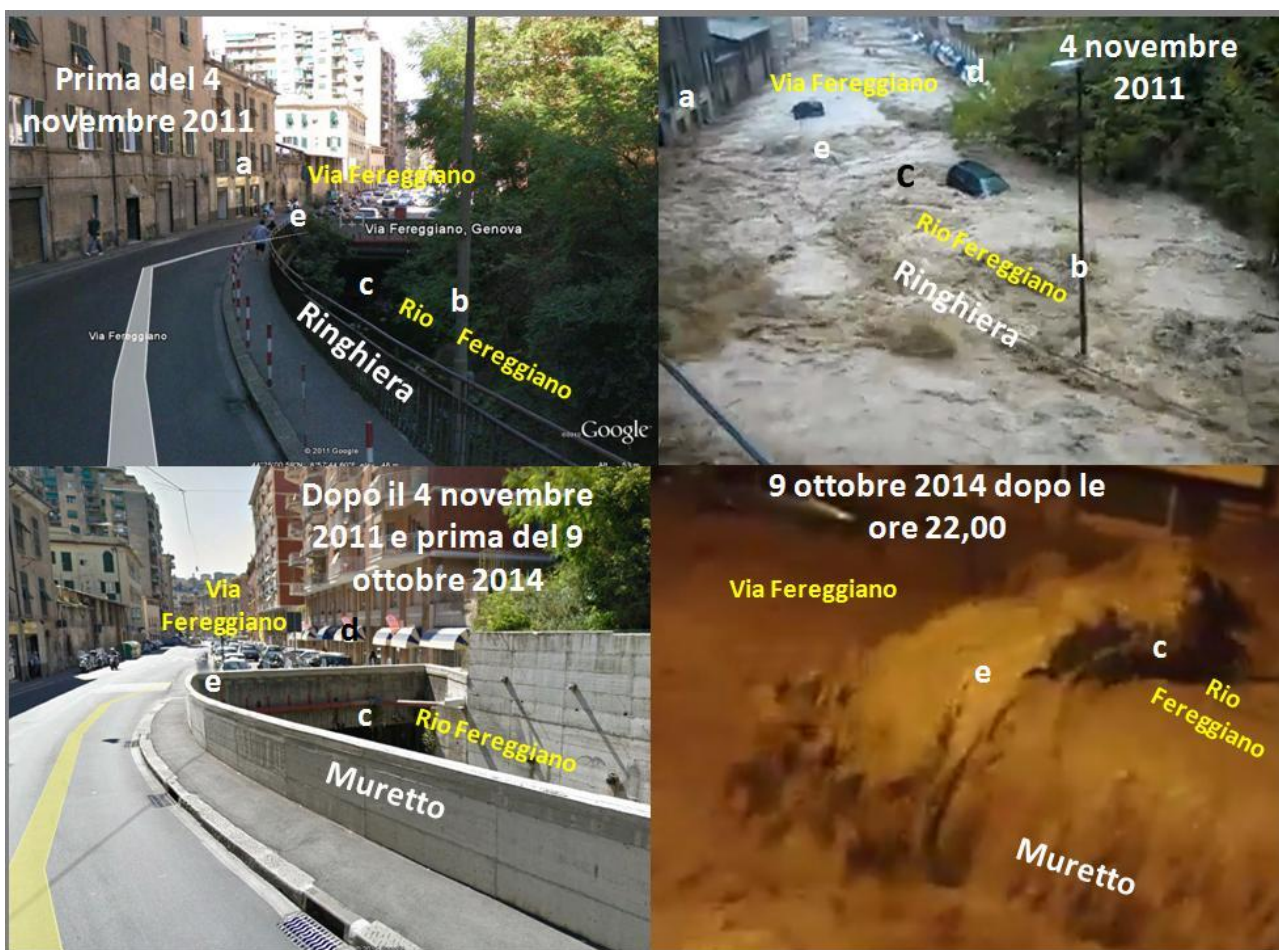
Figura : Le immagini in alto illustrano l'ultimo tratto dell'alveo scoperto del Rio Fereggiano prima del nubifragio del 4 novembre 2011 (a sinistra) e durante l'esondazione (a destra). Si nota che la strada in sinistra orografica (foto in alto a sinistra) era protetta dal Rio Fereggiano da una ringhiera che è stata completamente sommersa durante l'esondazione (immagine a destra). L'immagine in basso a sinistra evidenzia che dopo il disastro del 4 novembre 2011 la ringhiera è stata sostituita con un muretto in calcestruzzo che ha certamente contenuto l'esondazione ma non la ha impedita (immagine a destra).

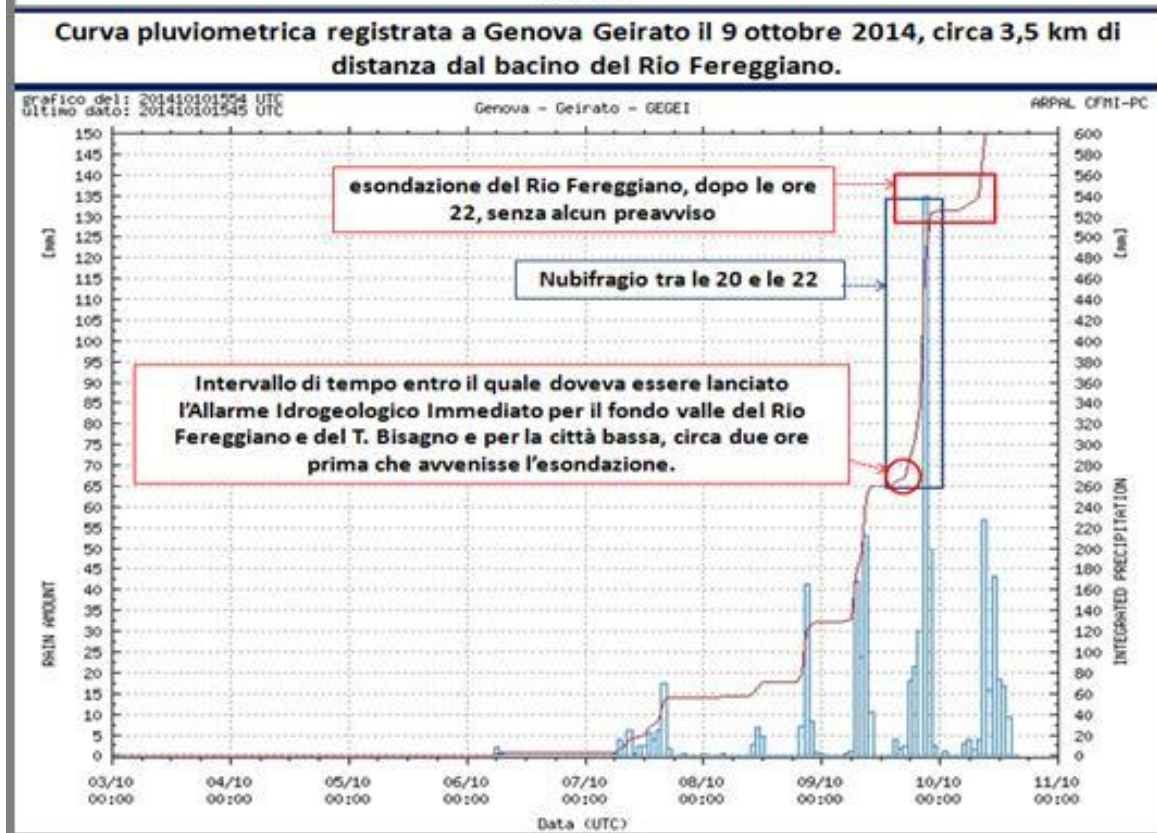
Figura 7: Confronto tra le curve pluviometriche dei nubifragi del 4 novembre 2011 (in alto) e del 9 ottobre 2014 (in basso). Il nubifragio del 2011 è stato caratterizzato dalla precipitazione di ben 181 mm di acqua in un'ora che costituisce il record italiano. In giallo (in alto) e con il rettangolo rosso (in basso) sono evidenziate le esondazioni del Rio Fereggiano, alcune ore dopo che era iniziato il nubifragio. Sono evidenziati gli intervalli di tempo (nei primi 10 minuti del nubifragio) durante i quali poteva essere attivato un adeguato sistema di allarme idrogeologico per mettere in sicurezza i cittadini.

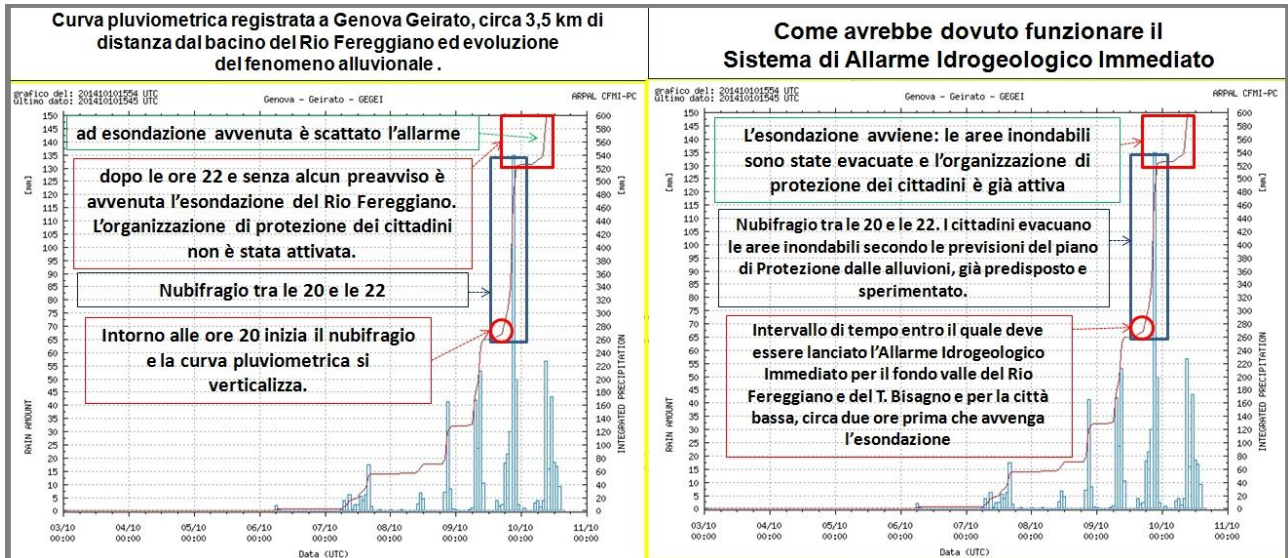
Figura 8: A sinistra è riportata la curva pluviometrica del nubifragio che ha devastato Genova il 9 ottobre 2014 e causato l'esondazione del rio Fereggiano: sono evidenziate le fasi dell'evento. A destra è illustrato il funzionamento del sistema di allarme idrogeologico immediato. Si sottolinea che l'allarme idrogeologico immediato, sulla base del preavviso del giorno precedente, che evidenziava la gravità della perturbazione attesa, si sarebbe potuto diramare già dopo la prima verticalizzazione della curva pluviometrica relativa all'evento che è culminato con il nubifragio tra le 20 e le 22.

Il sistema di allarme idrogeologico immediato si basa sul fatto che i fenomeni tipo meteoserialkiller non sono individuabili molto tempo prima, nel senso che non si può prevedere se e dove essi si innescheranno colpendo fasce di territorio molto ristrette (da 5 a circa 15 km di larghezza). Si possono individuare le situazioni meteo favorevoli all'innescare dei cumulonembi ma la certezza che sia iniziato un nubifragio che può innescare flussi detritici e piene improvvise la si può avere solo seguendo in tempo reale la registrazione pluviometrica tramite strumenti in grado di registrare la pioggia caduta ogni 3 minuti. La curva è tipica e consente di individuare il fenomeno sul nascere dopo pochi minuti. Prima che gli eventuali flussi idrici o colate detritiche possano sopraggiungere nelle aree urbane a valle possono trascorrere diverse decine di minuti che sono sufficienti ad attivare il piano di protezione civile già predisposto e sperimentato che consenta ai cittadini di togliersi dalle strade che possono essere percorse dai flussi.

Un adeguato sistema di comunicazione sonora e visiva ubicata nelle zone potenzialmente vulnerabili consente ai cittadini di mettersi al sicuro fino al cessato allarme.
